Für eine Architekturstudentin war das Renovieren des eigenen Hauses ein Lehrstück. Der typisch ober-schwäbische Bauernhof wies alle Tücken auf, die ein verbautes und lange leer-gestandenes Gebäude haben kann. Ihren Entwurf konnte sie fast eins zu eins umsetzen. Vor Ort überzeugten wir uns von der Wohnqualität, die solche Objekte nach fachmännischer Rundumsanierung bieten können.

## Rustikales Ambiente

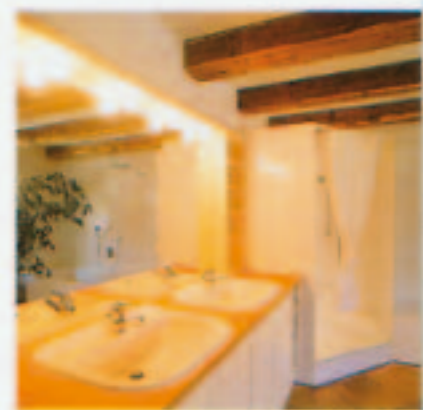
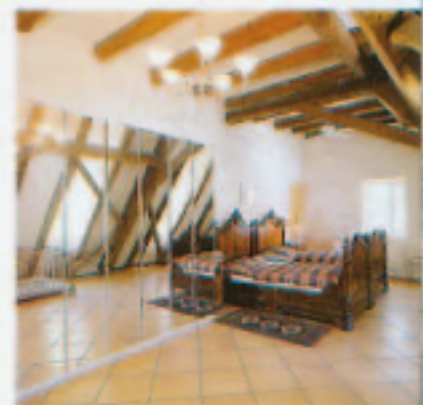
Früher lagerte im Dachbereich des Landwirtschaftstraktes Heu. Nach Einziehen einer Betondecke und Sanieren des Dach- und Fachwerkgebälks konnte der viele Platz für Wohnzimmer, Büro und Elternschlafzimmer genutzt werden. Im gartenseitigen Giebelbereich entstand ein Arbeitsplatz, wie man ihn nicht alle Tage sieht: er bietet einen traumhaften, inspirierenden Ausblick.

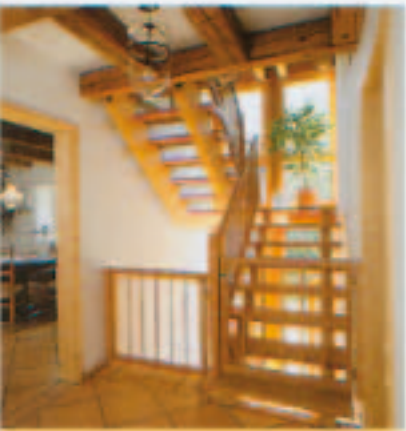
Unten: eine typische Bauernhausstiege. Die Dachgauben verweisen aber auf eine sehr intensive Wohnnutzung. Die Haustür war zugemauert, Fensterlaibungen wurden restauriert. Die Küche – neben der Treppe – gibt sich wieder stilvoll.

Erscheinungsbild nach außen hin abgeben. „Es sollte statt der riesigen Fenster wieder kleine bekommen, mit den passenden Klappläden dazu, von denen nur noch die Angeln vorhanden waren. Die Eingangstür war ganz woanders, und vieles war einfach zugemauert worden“, schildert die Mutter zweier kleiner Kinder.

Die Haustürlaibung war noch vorhanden, wurde aber nach unten verlängert, um das Erdgeschoß um insgesamt 50 Zentimeter tiefer legen zu können. Bis hinunter zum Gewölbekeller wurde der alte Boden (Bretter, darunter alles mögliche Füllmaterial) abgetragen und ein neuer Aufbau in folgender Reihenfolge eingebracht: Schotter, Sperrfolie, Estrich, Fußbodenheizung und vier Zentimeter dicke Cottoplatten. So entstanden komfortable Raumhöhen (der Hausbesitzer weiß das zu schätzen, denn er ist über 1,90 Meter groß).

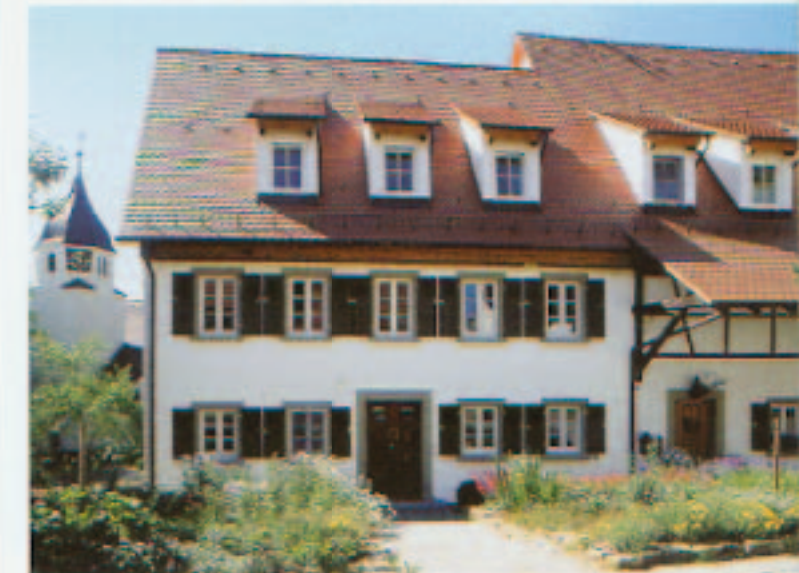
also eine außenliegende Dämmung mit (Biberschwanz)-Ziegeln auf Hartschaumplatten und einer Vollverschalung mit Spanplatten wählte man, weil der gesamte Dachstuhl sichtbar bleiben sollte.

Aus Feuerschutzgründen mußte im ganzen Bereich eine massive Betondecke eingezo-gen werden. Erdgeschoß und erster Stock des ehemaligen Landwirtschaftsteiles dienen nämlich nach wie vor fürs Lagern von Heu. Deshalb ist die Holzverschalung der gartenseitigen Giebel-fassade mit Lüftungsschlitzen ausgestattet (siehe rechtes Foto auf der ersten Doppelseite dieser Reportage; sehr gut zu sehen ist dort auch der verglaste Giebelbereich des Büros, von dem aus sich ein wunderbarer Landschaftsblick bietet).
